**LUFTBILDAUSWERTUNG ZUR  
ÜBERPRÜFUNG DES VERDACHTS  
AUF KAMPFMITTELBELASTUNG  
VON BAUGRUNDFLÄCHEN  
INKLUSIVE RECHERCHE ZU KAMPF- &  
KRIEGSDATEN ZUR LUFTBILDAUSWAHL**

Gutachten der UXO PRO Consult vom 25.03.2022

55569 Monzingen,  
Auf Ebenhöf u.a.,  
Anschlüsse Ablaufleitungen  
212202281340

UXO PRO Gutachten-ID: 212202281340

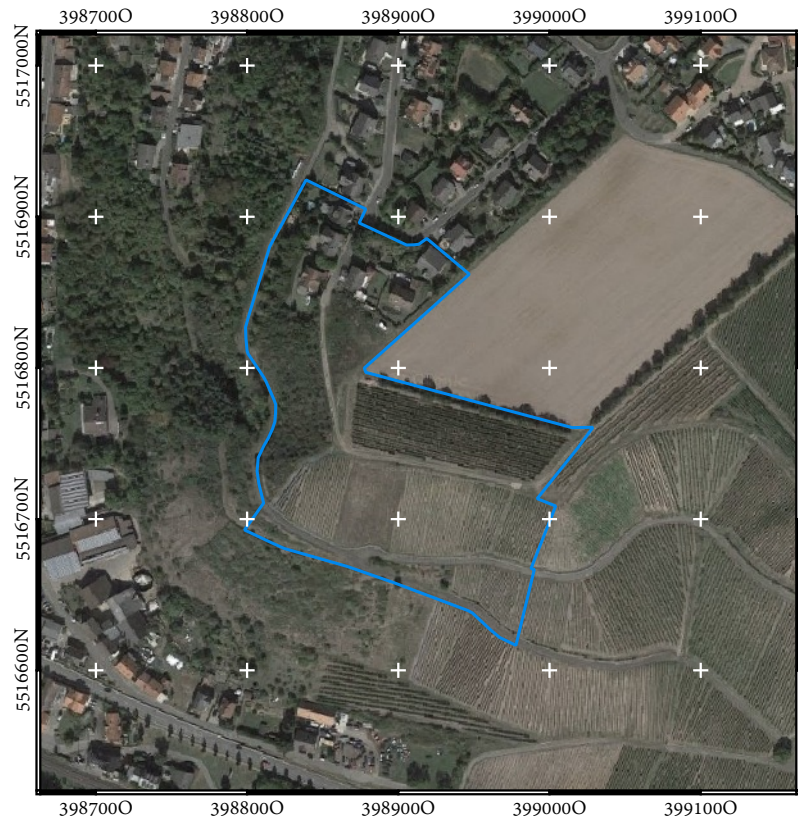
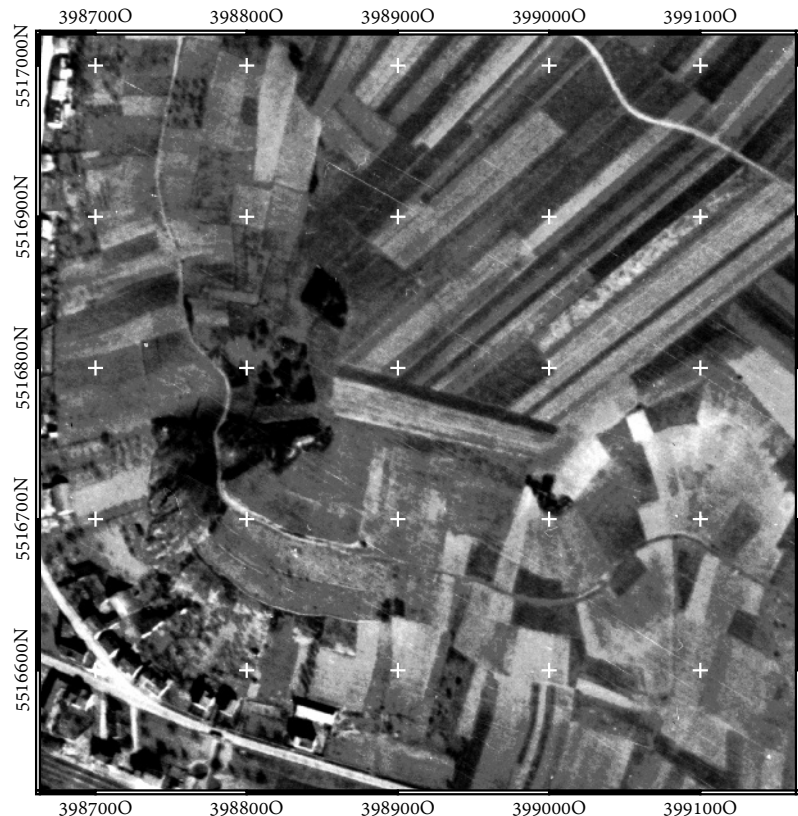
Anhang 2:  
Erkundungsgebiet und Ergebnisse der Luftbildauswertung in heutiger Umweltsituation und auf einem historischen Luftbildausschnitt

Auf den untersuchten Luftbildaufnahmen und konsultierten historischen Unterlagen konnten keine Hinweise festgestellt werden, die den Verdacht der Kontamination des Erkundungsgebiets mit Kampfmitteln bestätigen. Es konnten keine Sprengbombentrichter, zerstörte Bauwerke, Flakstellungen, Grabensysteme, Bunker oder dergleichen im Erkundungsgebiet und dessen Nahbereich ausgemacht werden.

Die Auswertung der Luftbildaufnahmen hat in Zusammenhang mit der erörterten Literatur den Verdacht der Kontamination des Erkundungsgebietes mit Kampfmitteln nicht bestätigt. Nach unserem jetzigen Kenntnisstand sind keine weiteren Maßnahmen notwendig.
