**LUFTBILDAUSWERTUNG ZUR
ÜBERPRÜFUNG DES VERDACHTS
AUF KAMPFMITTELBELASTUNG
VON BAUGRUNDFLÄCHEN
INKLUSIVE RECHERCHE ZU KAMPF- &
KRIEGSDATEN ZUR LUFTBILDAUSWAHL**

Gutachten der UXO PRO Consult vom 09.09.2020

Projekt:
55569 Monzingen,
Auf Ebenhöf,
Neubaugebiet
212005111017

PHASE A, FERNERKUNDUNG - ÜBERPRÜFUNG
DES KAMPFMITTELVERDACHTS

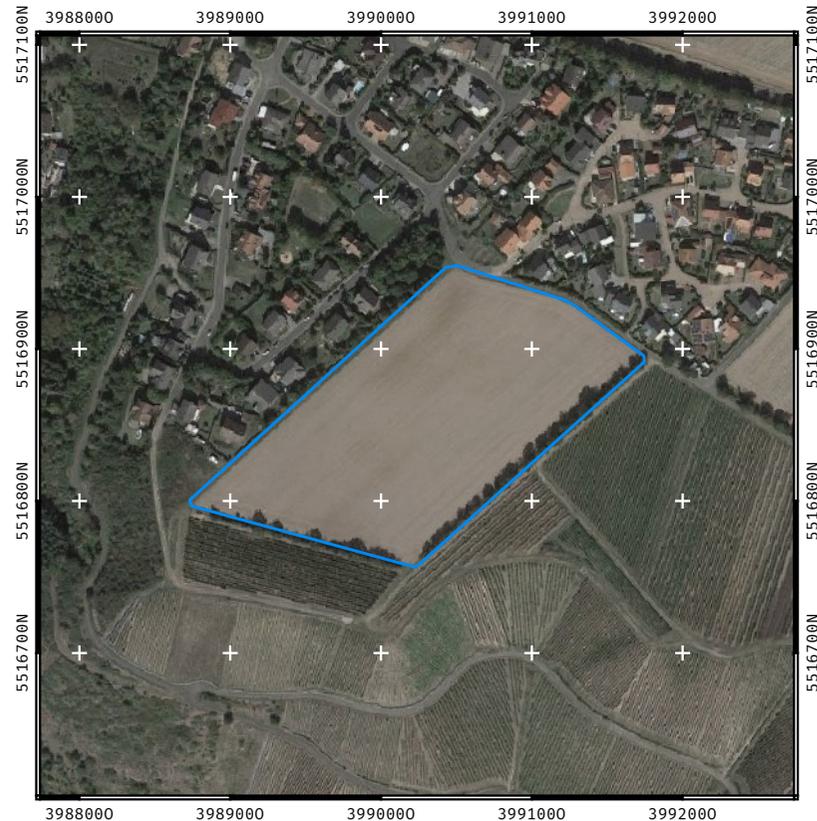
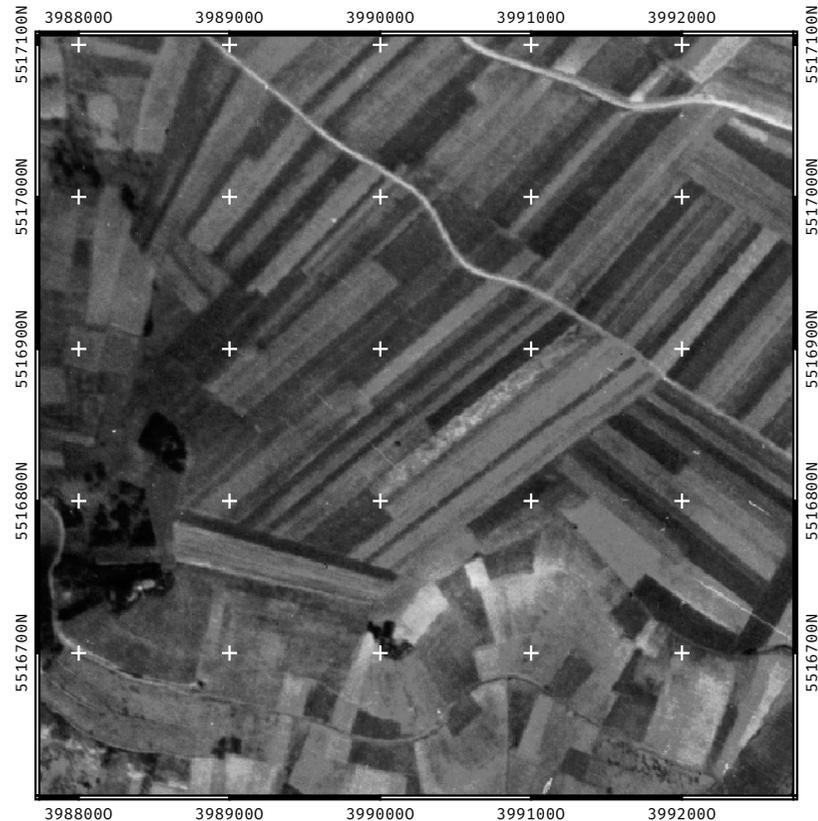
Anhang 2:
Erkundungsgebiet und Ergebnisse der Luftbildauswertung in heutiger Umweltsituation und auf einem historischen Luftbildausschnitt

Auf den untersuchten Luftbildaufnahmen und konsultierten historischen Unterlagen konnten keine Hinweise festgestellt werden, die den Verdacht der Kontamination des Erkundungsgebiets mit Kampfmitteln bestätigen. Es konnten keine Sprengbombenrichter, zerstörte Bauwerke, Flakstellungen, Grabensysteme, Bunker oder dergleichen im Erkundungsgebiet und dessen Nahbereich ausgemacht werden.

Das oben in heutiger Umweltsituation umrandete Erkundungsgebiet bestimmt alleinig den Bereich, für den das in der Begutachtung festgestellte Ergebnis gültig ist. Die Markierung kontaminationsrelevanter Strukturen ist nicht abschließend. Lediglich die für das Ergebnis der Begutachtung ausschlaggebenden Elemente wurden dargestellt.

Aufnahmedatum des Luftbilds: 15.03.1945. Aufgrund technischer Umstände zur Zeit der Luftbildaufnahme kann nicht ausgeschlossen werden, dass das Luftbild Verzerrungen unterliegt. Das reproduzierte Luftbild unterliegt strengsten Datenschutzbestimmungen und darf nicht ohne die schriftliche Genehmigung von UXO PRO Consult weitergeleitet, verbreitet, veröffentlicht oder anderweitig Dritten zugänglich gemacht werden.

Die Auswertung der Luftbildaufnahmen hat in Zusammenhang mit der erörterten Literatur den Verdacht der Kontamination des Erkundungsgebietes mit Kampfmitteln nicht bestätigt. Nach unserem jetzigen Kenntnisstand sind keine weiteren Maßnahmen notwendig.
